Referencia: Aterro sanitário, inclusive Aterro Sanitário de Pequeno Porte – ASPP

# **DOCUMENTAÇÃO TÉCNICA PARA ADEQUAÇÃO AOS ITENS QUE SOFRERAM VANDALISMO PARA PROPORCIONAR CAPACIDADE DE OPERAÇÃO DO ATERRO SANITÁRIO.**

**Objeto: Elaboração de documentação técnica referente a solicitação de adequação aos itens que sofreram vandalismo, com execução de acordo com documentação prevista no Plano de Trabalho original, referente a obra de Construção do Aterro Sanitário de Resíduos Sólidos Urbanos, no município de Divino/MG**

**RELATÓRIO FOTOGRÁFICO DA SITUAÇÃO ENCONTRADA EM VISITA TÉCNICA**  
**DATA 23/04/2025.**

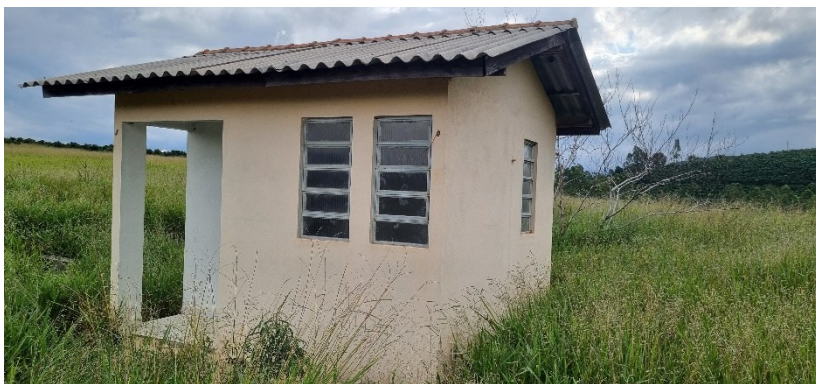
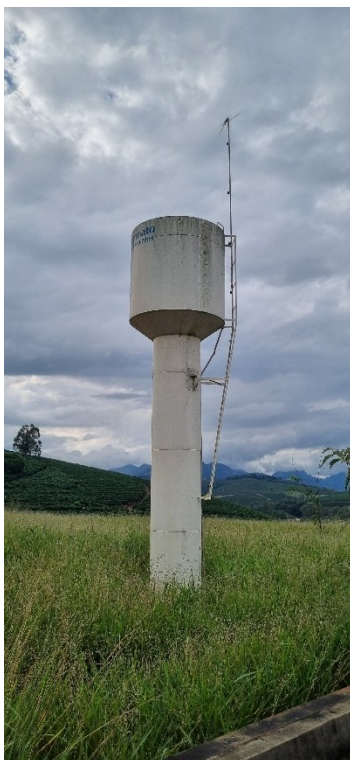
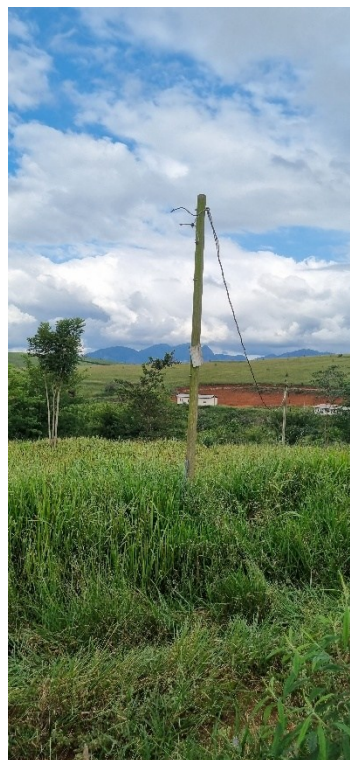
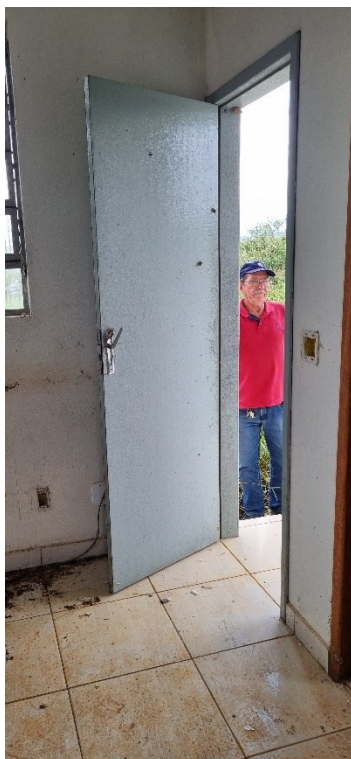
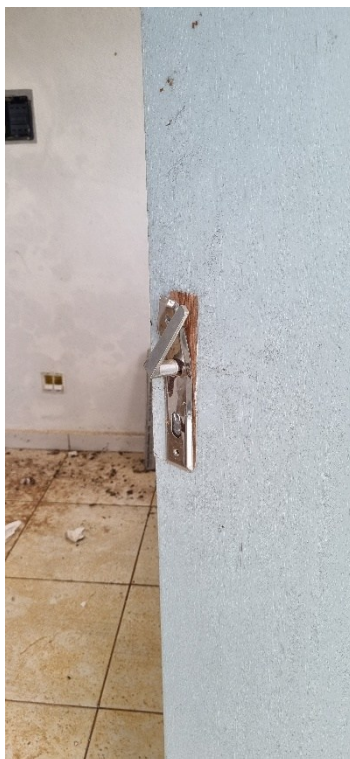
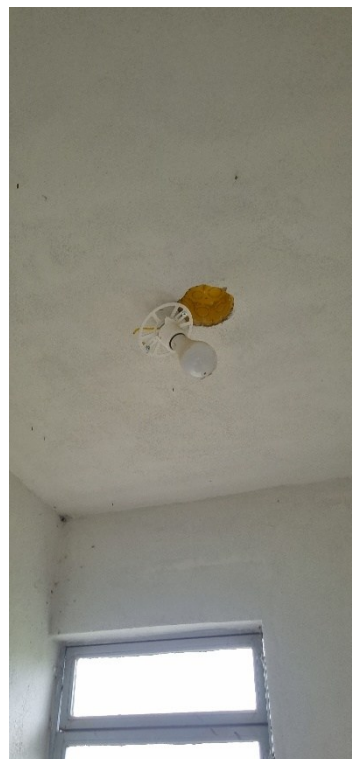
- **Meta A – Guarita**

Nas instalações internas: será necessário a colocação de tampa no quadro de distribuição; troca da fechadura (completa) na porta de entrada e colocação de lâmpadas de LED.

Na parte externa: será necessário a substituição das luminárias de parede tipo tartaruga; colocação de tampa da parte elétrica da balança de pesagem; ligação da rede de

energia elétrica do poste até a guarita e execução de cordoalha de cobre NU no sistema SPDA.

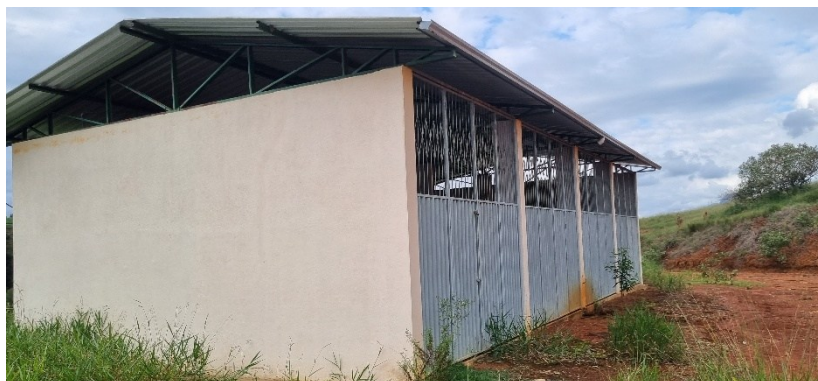
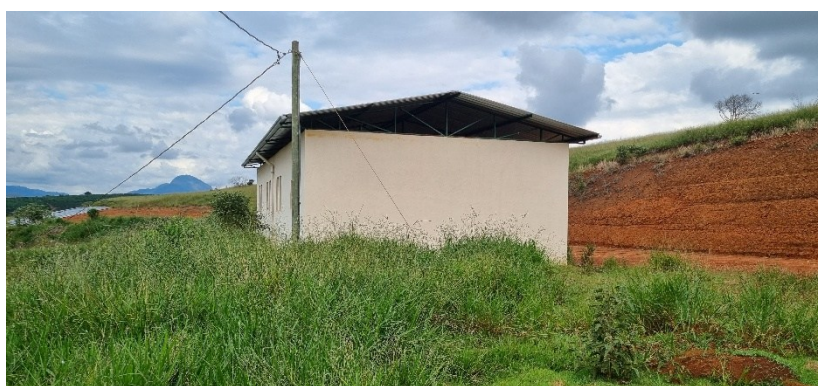
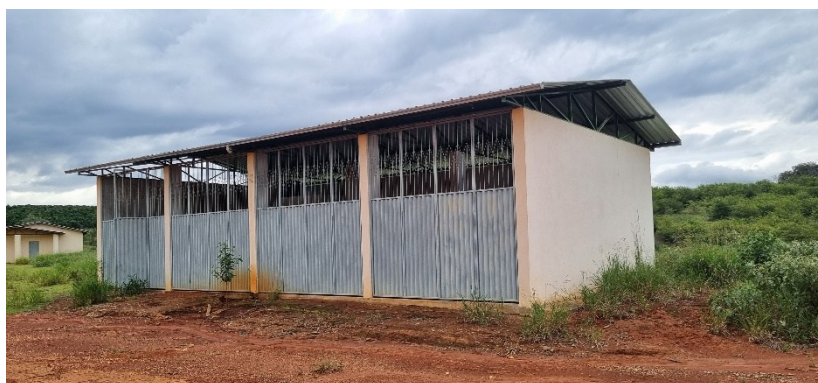
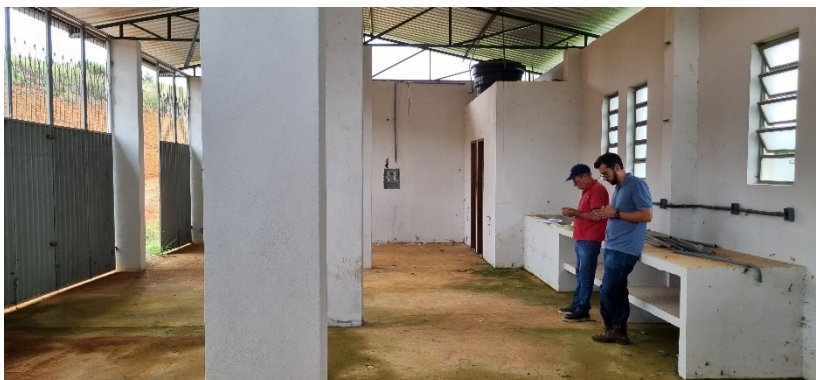
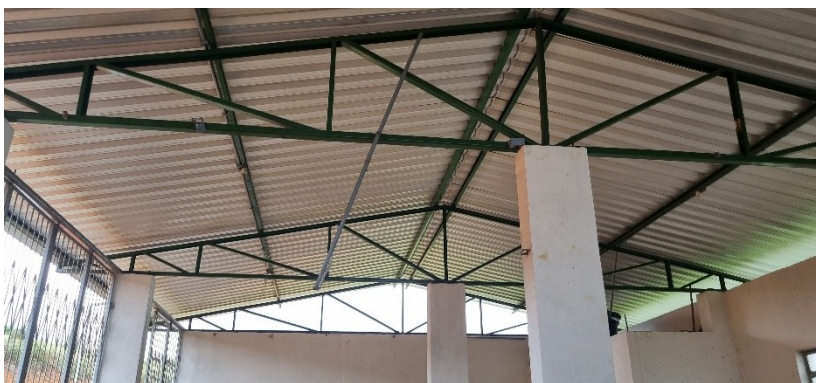
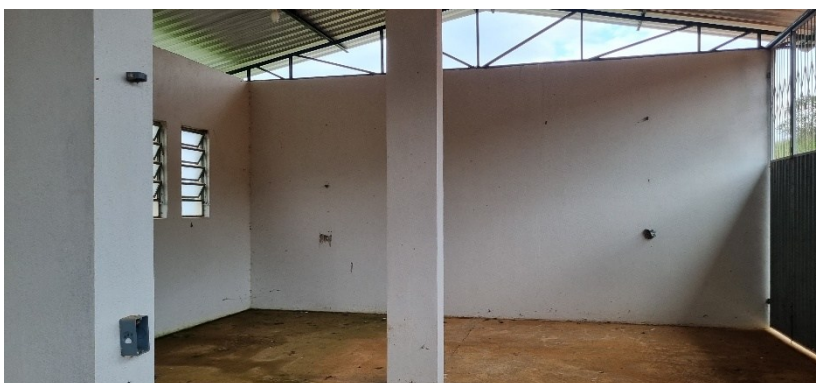
- **Meta B – Galpão**

Será necessário a reprodução de parte das instalações elétricas de acordo com projeto aprovado inicialmente (ex: tubulação aérea, fios e caixas, lâmpadas, lavatório de louça, sifão flexível, e passeio externo), inclusive pintura (interna e externa) geral da obra.

Alguns itens foram retirados pelo gestor, estão guardados em local seguro e serão disponibilizados a empresa para que seja feito sua reinstalação.

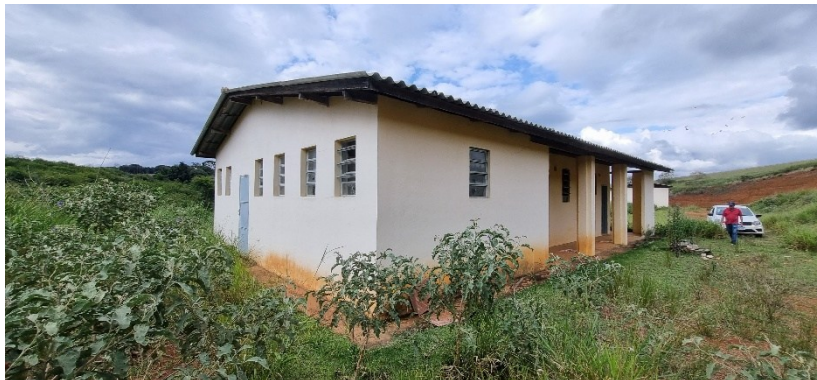
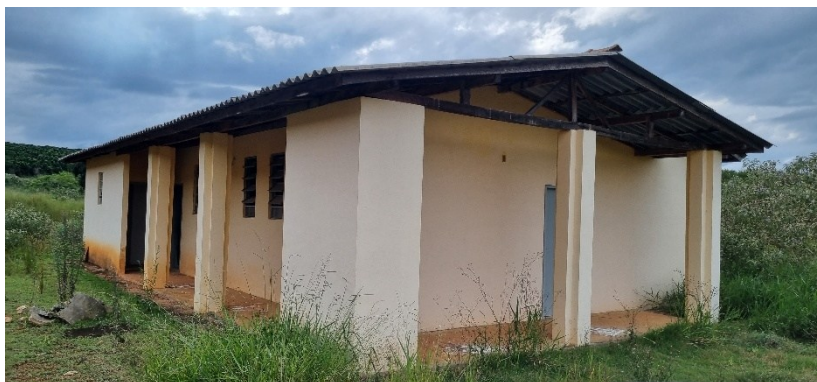
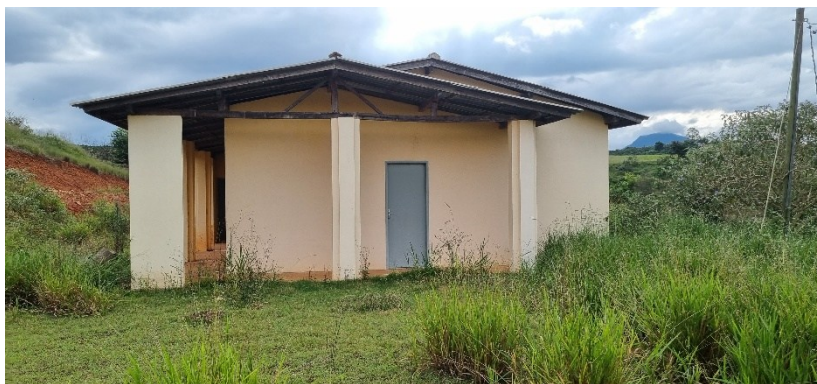
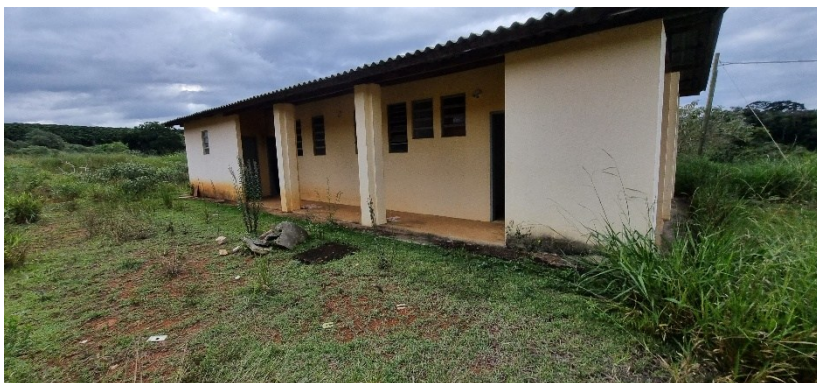
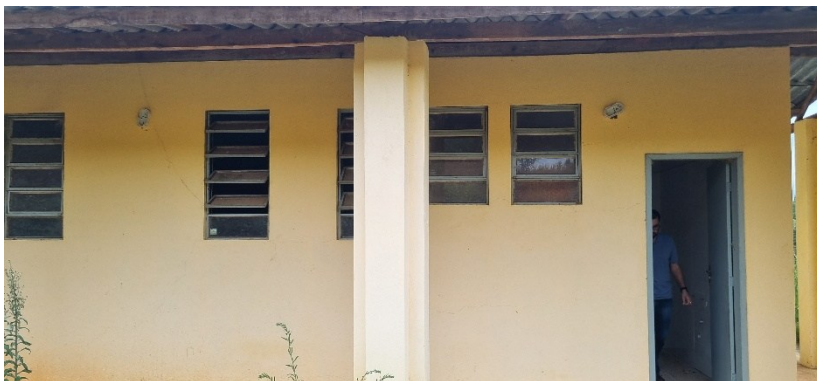
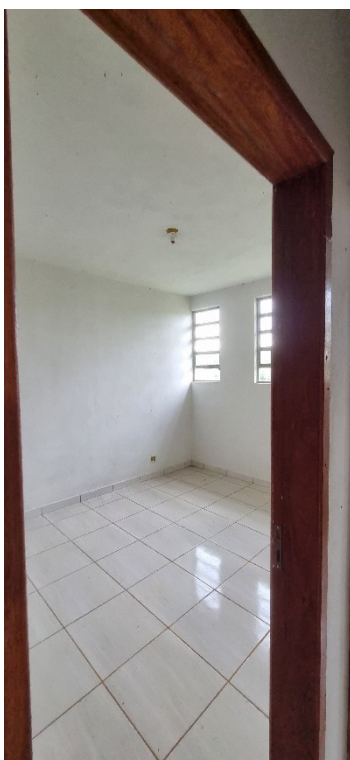
- **Meta C – Sede administrativa**

Será necessário o assentamento de torneiras nas pias da cozinha, substituição completa da porta de entrada do refeitório, substituição de vidros nas basculas, colocação de lâmpadas, substituição de luminárias em arandela tipo tartaruga e inclusive pintura (interna e externa) geral da obra.

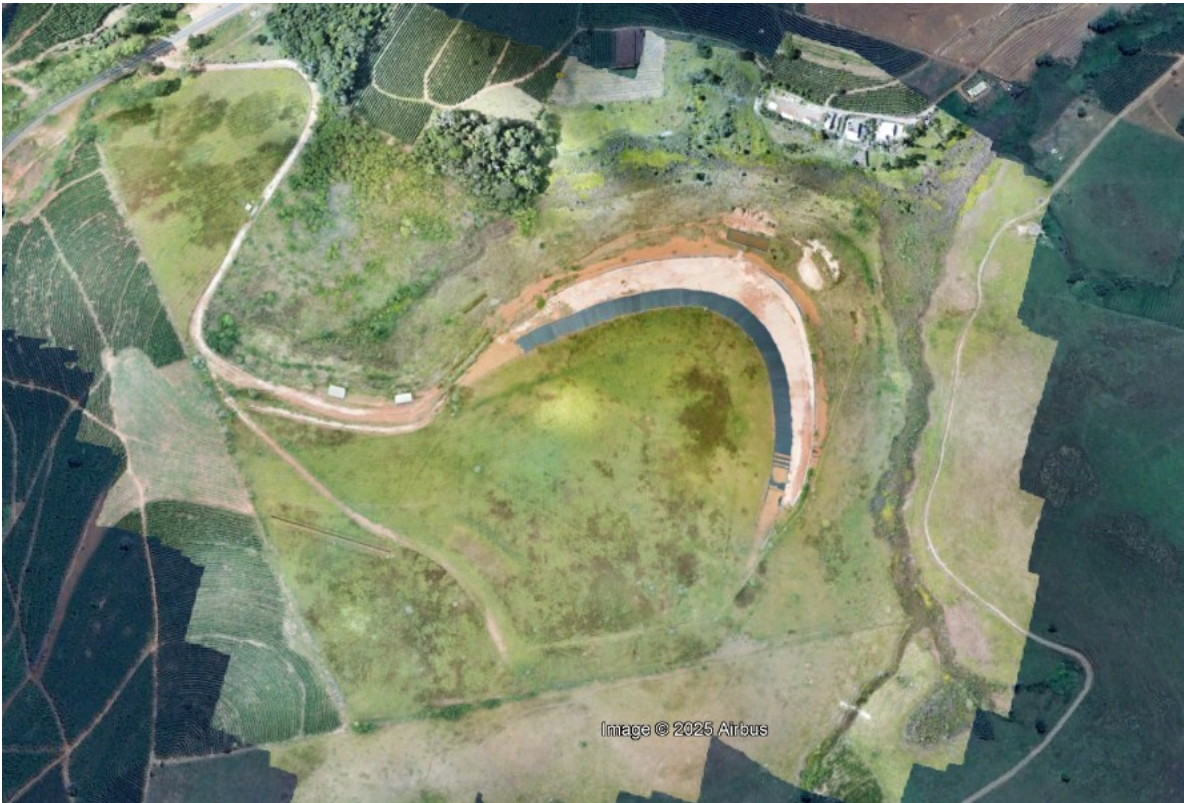
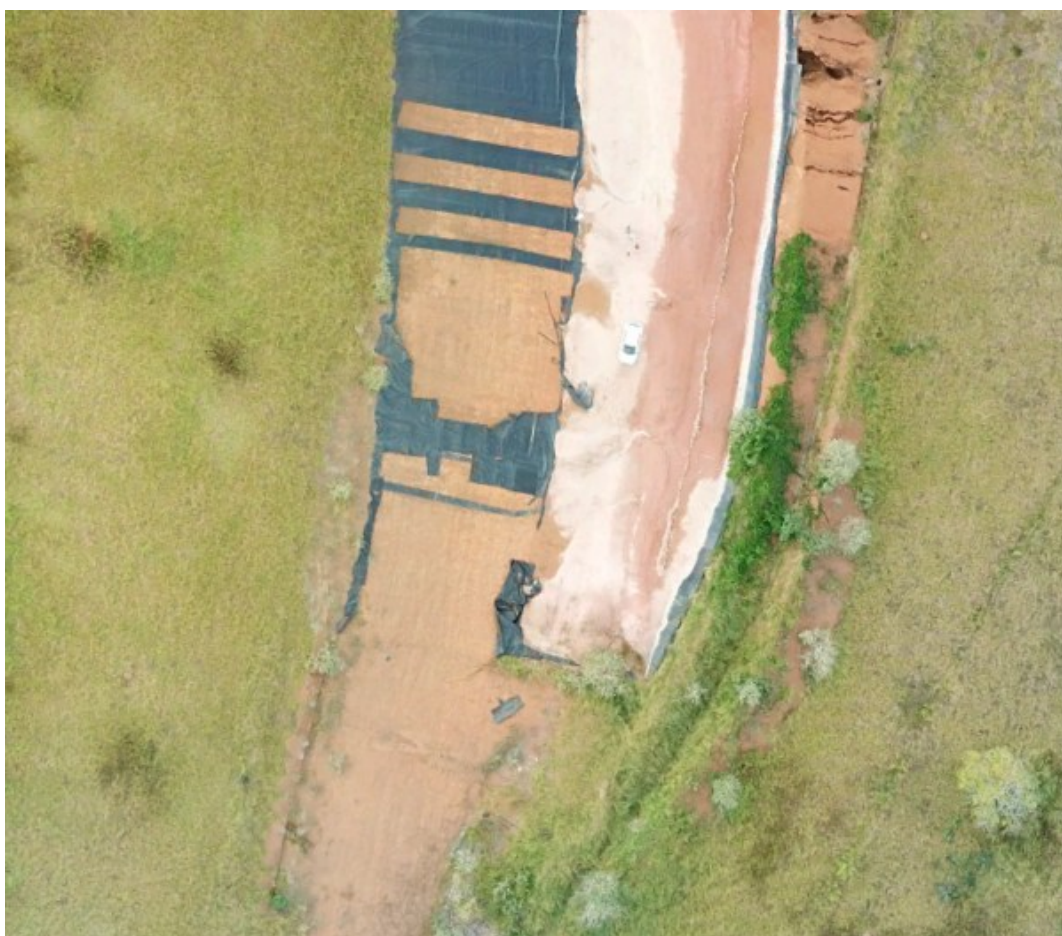
- **Meta D – Manta termoplástica e complementos**

Será necessário o assentamento de manta termoplástica PEAD, em geomembrana lisa, de acordo com especificado e manuais de aplicação, instalada no local, inclusive os serviços de solda e testes de vedação do sistema de impermeabilização.
