OBRA: CENTRO DE REFERÊNCIA DE EDUCAÇÃO E CULTURA

PROJETO: PROJETO ESTRUTURAL

TÍTULO: PAVIMENTO DE FORMA PAVIMENTO TIPO 2

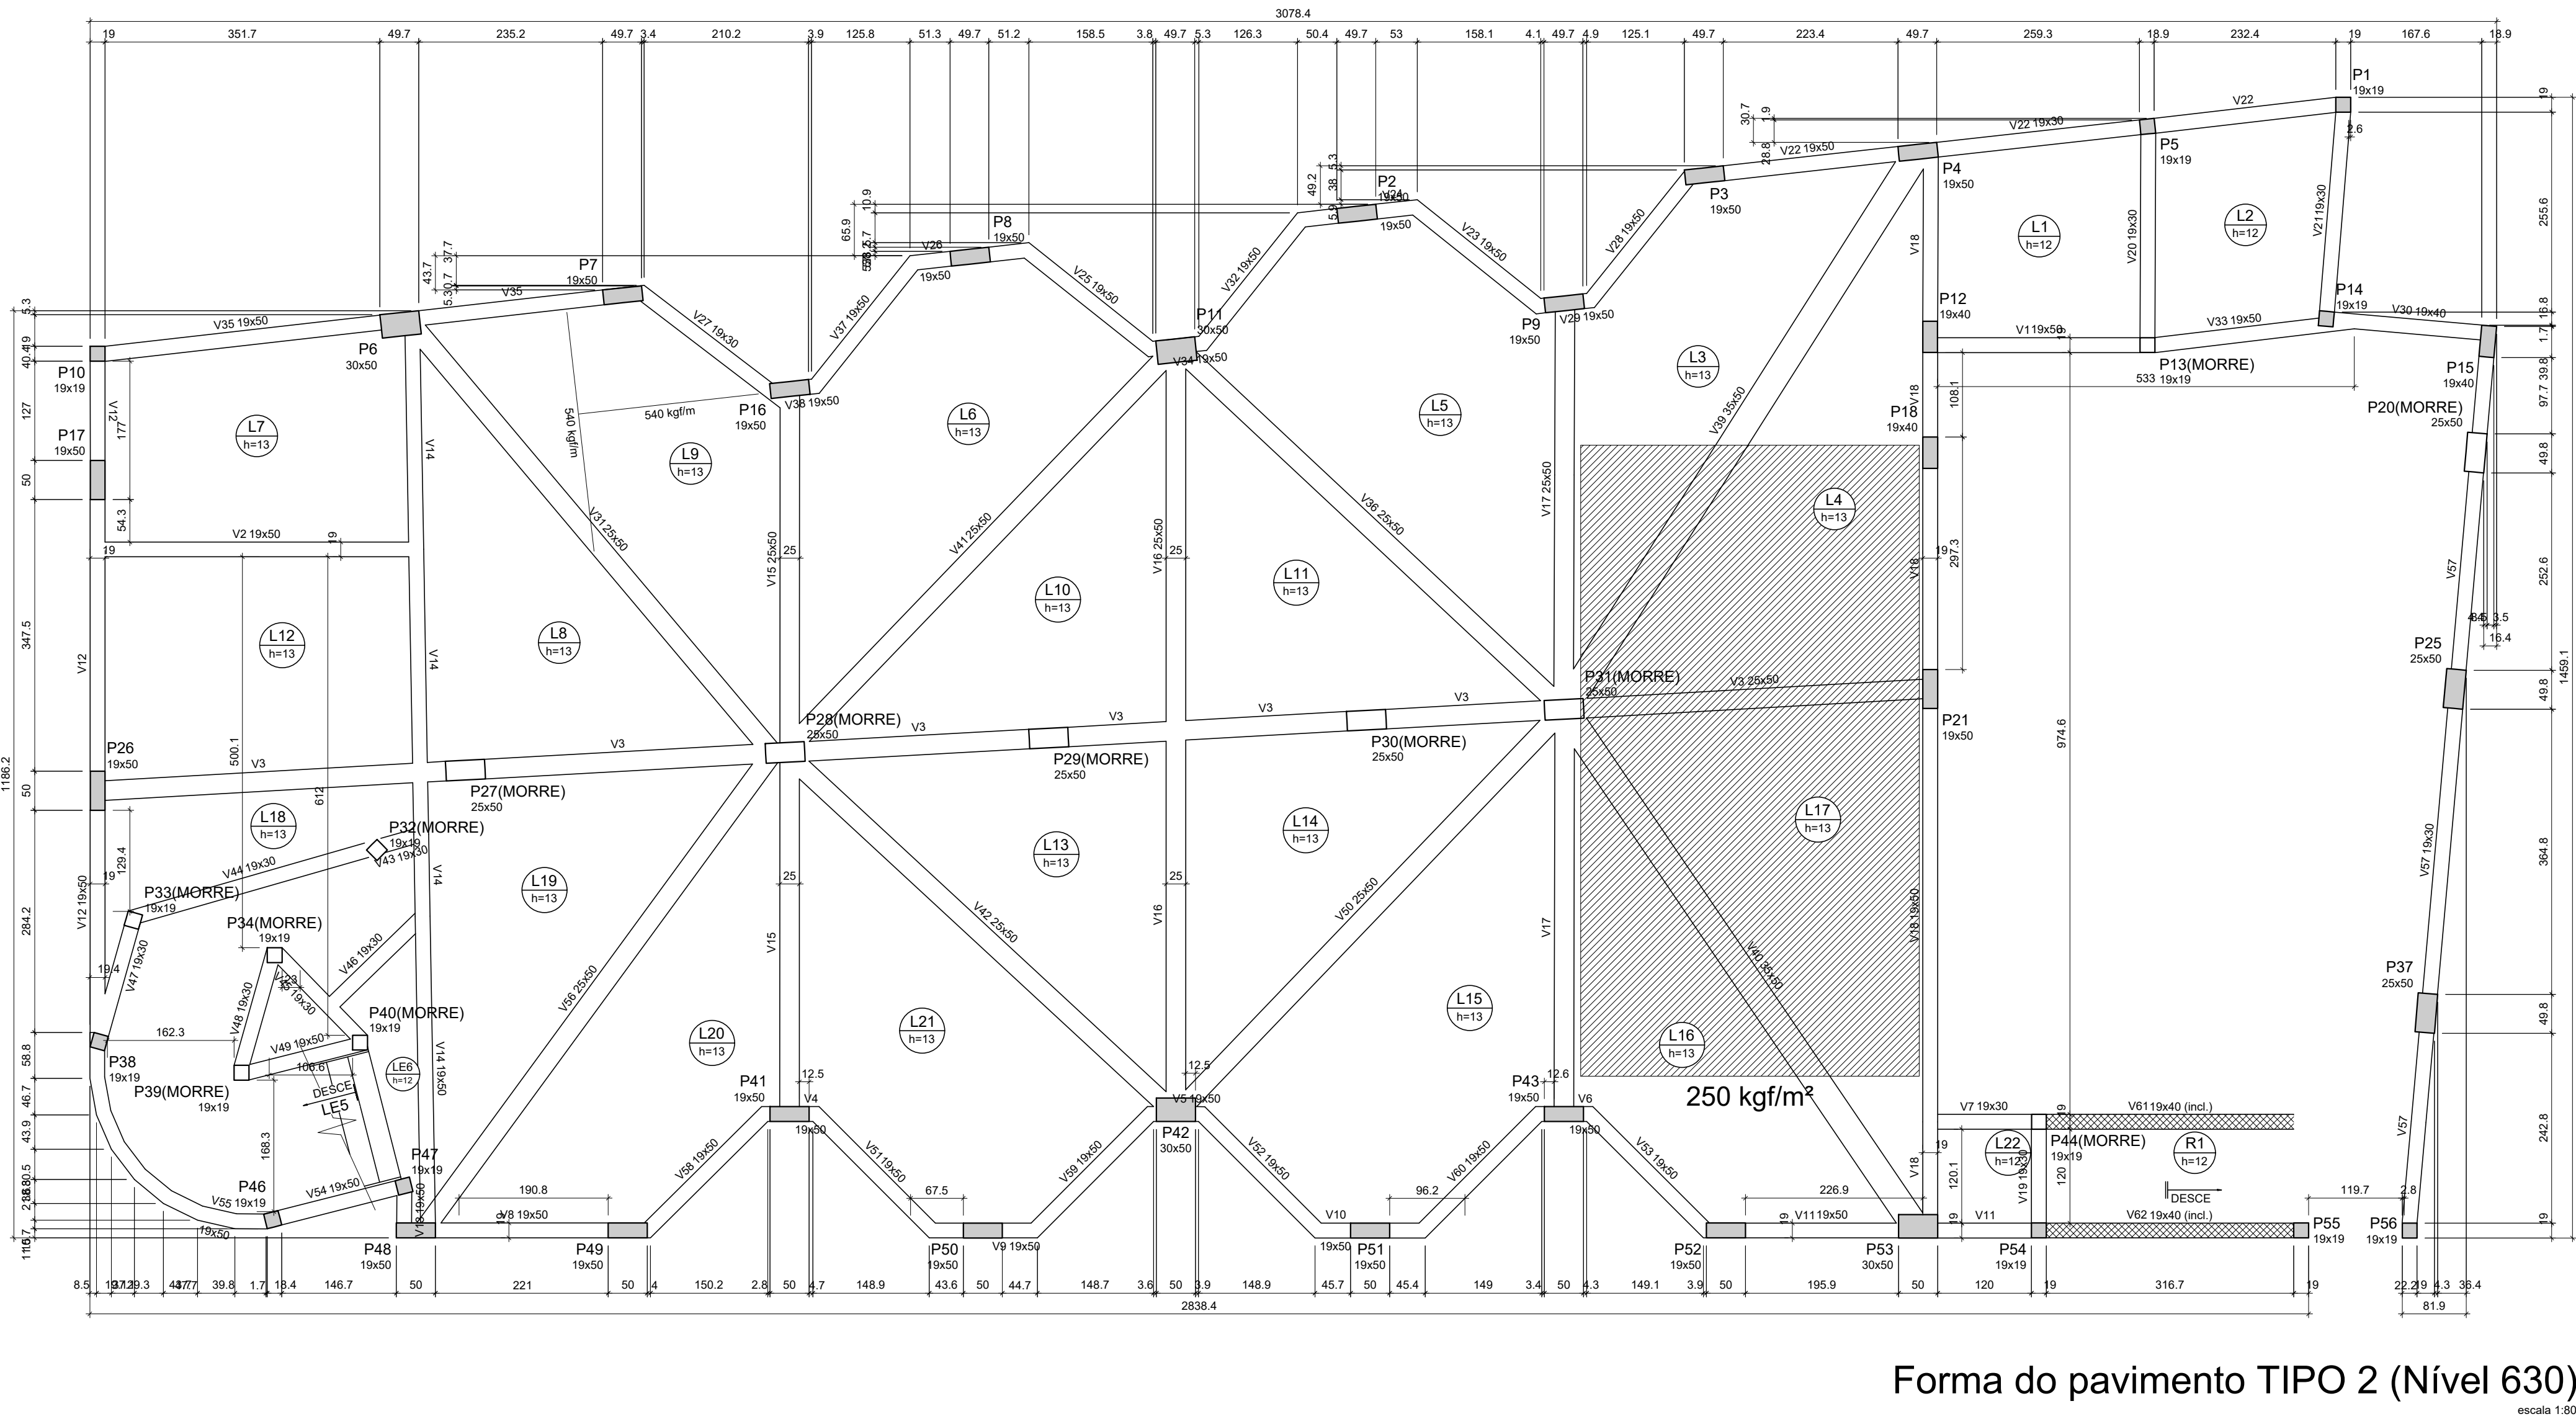
Forma do pavimento TIPO 2 (Nível 630)

Lajes									
Nome	Tipo	Altura (cm)	Dados		Peso próprio (kgf/m²)	Sobrecarga (kgf/m²)			Localizada
			Elevação (cm)	Nível (cm)		Adicional	Acidental		
L1	Maciça	12	0	630	300	150	200	-	
L2	Maciça	12	0	630	300	150	200	-	
L3	Maciça	13	0	630	325	130	500	sim	
L4	Maciça	13	0	630	325	130	500	-	
L5	Maciça	13	0	630	325	130	500	-	
L6	Maciça	13	0	630	325	130	500	-	
L7	Maciça	13	0	630	325	130	500	-	
L8	Maciça	13	0	630	325	130	500	-	
L9	Maciça	13	0	630	325	130	500	sim	
L10	Maciça	13	0	630	325	130	500	-	
L11	Maciça	13	0	630	325	130	500	-	
L12	Maciça	13	0	630	325	130	500	-	
L13	Maciça	13	0	630	325	130	500	-	
L14	Maciça	13	0	630	325	130	500	-	
L15	Maciça	13	0	630	325	130	500	-	
L16	Maciça	13	0	630	325	130	500	sim	
L17	Maciça	13	0	630	325	130	500	sim	
L18	Maciça	13	0	630	325	130	500	-	
L19	Maciça	13	0	630	325	130	500	-	
L20	Maciça	13	0	630	325	130	500	-	
L21	Maciça	13	0	630	325	130	500	-	
L22	Maciça	12	0	630	300	150	300	-	
LE5	Maciça	12	0	630	467	100	300	-

Área de lajes			
Tipo	Altura (cm)	Bloco de Enchimento	Área (m²)
Maciça	12	-	218,81
Maciça	13	-	218,49

Características dos materiais	
fck	(kgf/cm²)
250
