## PREFEITURA MUNICIPAL DE DIVINO/MG

OBRA: CENTRO DE REFERÊNCIA DE EDUCAÇÃO E CULTURA

PROJETO: PROJETO ESTRUTURAL

TÍTULO: DETALHAMENTO DAS ARMADURAS DAS VIGAS DO PAVIMENTO TIPO 2

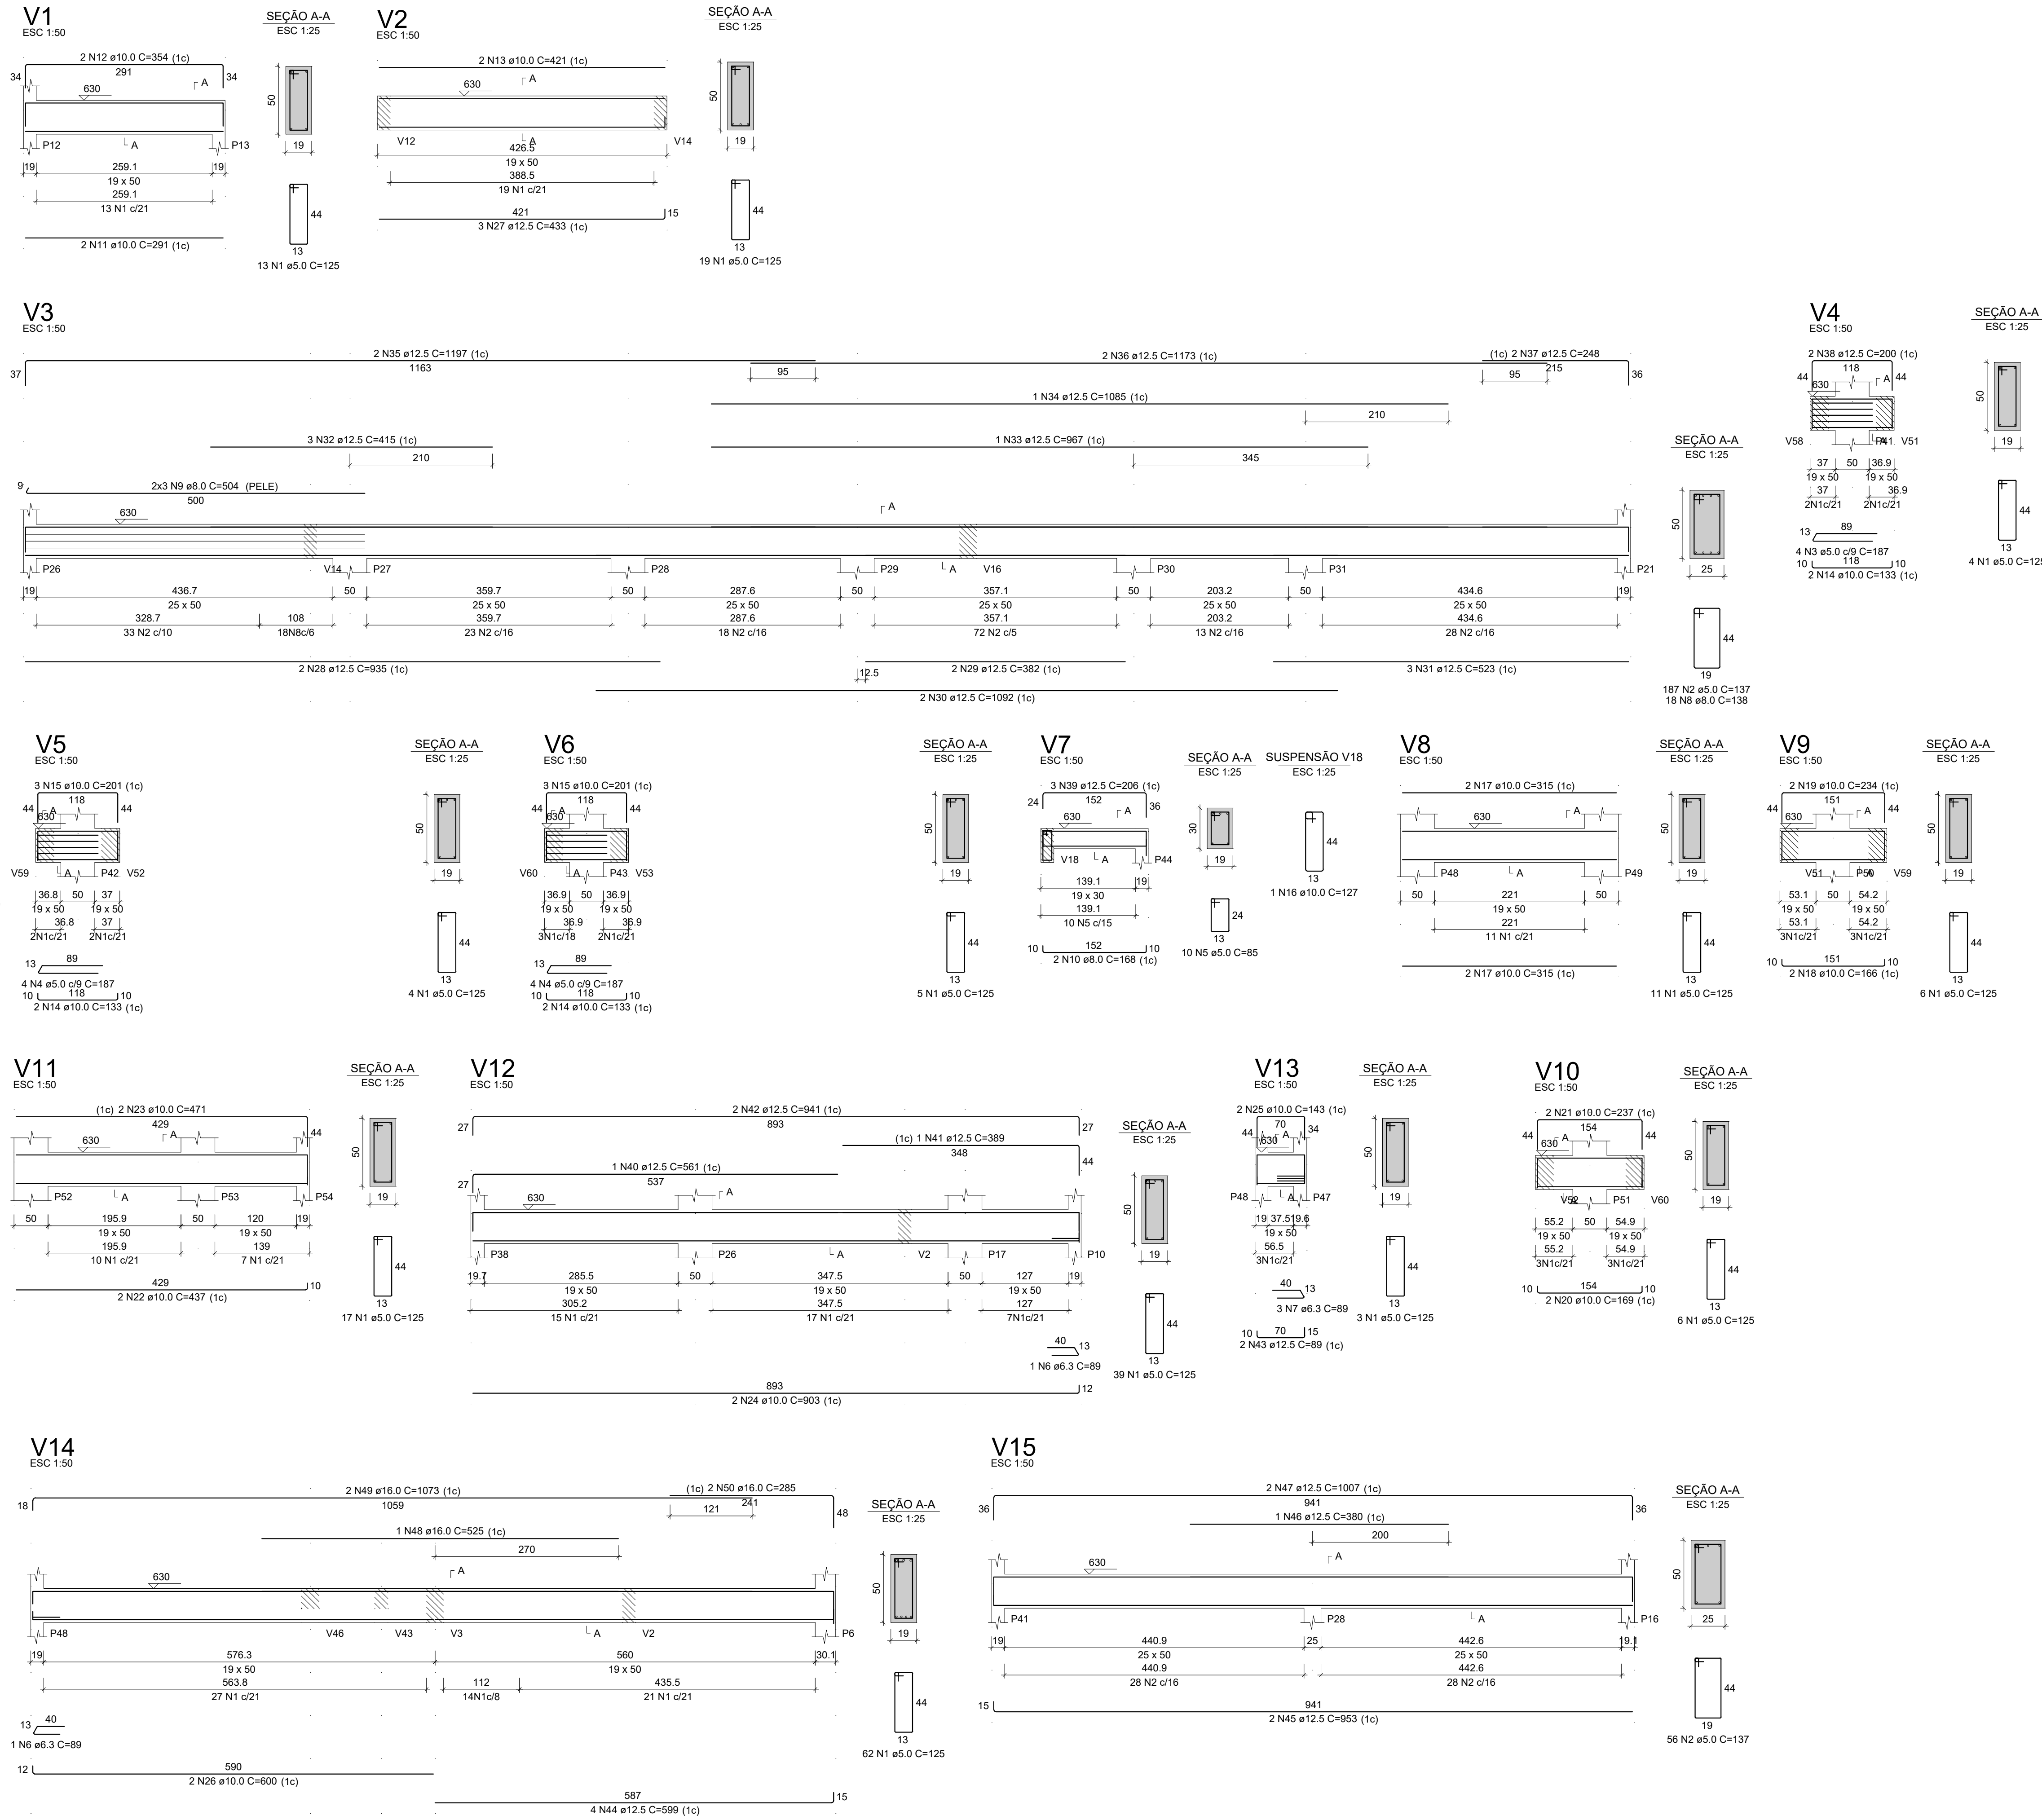
ESCALA: INDICADA DATA: JULHO/ 2024 PRANCHA: 01/05

Volume de concreto (C-25) = 7.14 m³  
Área de forma = 65.85 m²
