PREFEITURA MUNICIPAL DE DIVINO/MG		
OBRA:		
CENTRO DE REFERÊNCIA DE EDUCAÇÃO E CULTURA		
LOCAL:		
RUA ATRATINO VITOR DE OLIVEIRA ESQUINA COM A RUA ADRIANO CAMPOS PEREIRA		
PROJETO:		
PROJETO ESTRUTURAL		
TÍTULO:		
DETALHAMENTO DAS ARMADURAS DAS VIGAS DO PAVIMENTO TIPO 2		
RESPONSÁVEL TÉCNICO:		
ALLAN CARDOSO DE MELO ENGENHEIRO CIVIL CREA MG 329116/D		PROPRIETÁRIO:
		PREFEITURA MUNICIPAL DE DIVINO/MG CNPJ: 18.114.272/0001-88
OBSERVAÇÃO:		
A referida obra foi licitada em várias etapas sendo a I parte- toda a infraestrutura da obra até a laje piso, e a II parte- toda a construção do pavimento nível térreo (que está sendo realiza no momento desta notificação), sendo a III parte ou mais no que se refere aos pavimentos superiores ainda serão licitados para a realização. Ao iniciarmos os serviços foi constatado que toda a infraestrutura da obra foi realizada em descumprimento com o que foi licitado em que tange a locação das colunas gerando uma descontinuidade das colunas e deteriorando a condição de estabilidade e rigidez da estrutura em um todo, em conversa com o responsável técnico da Prefeitura Municipal de Divino, a mesma informou que devido a existência de uma galeria abaixo, houve

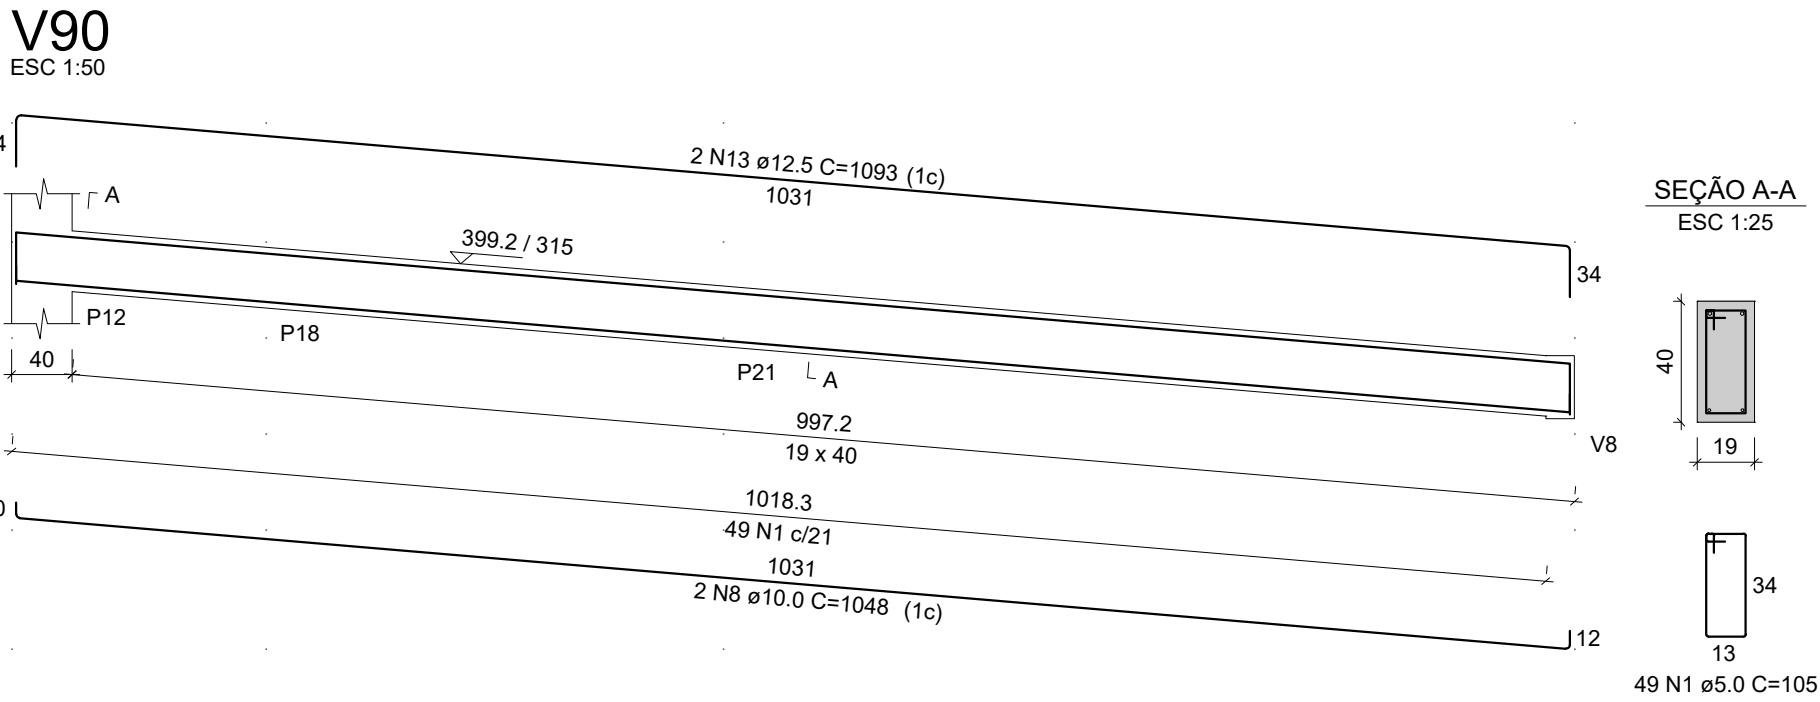
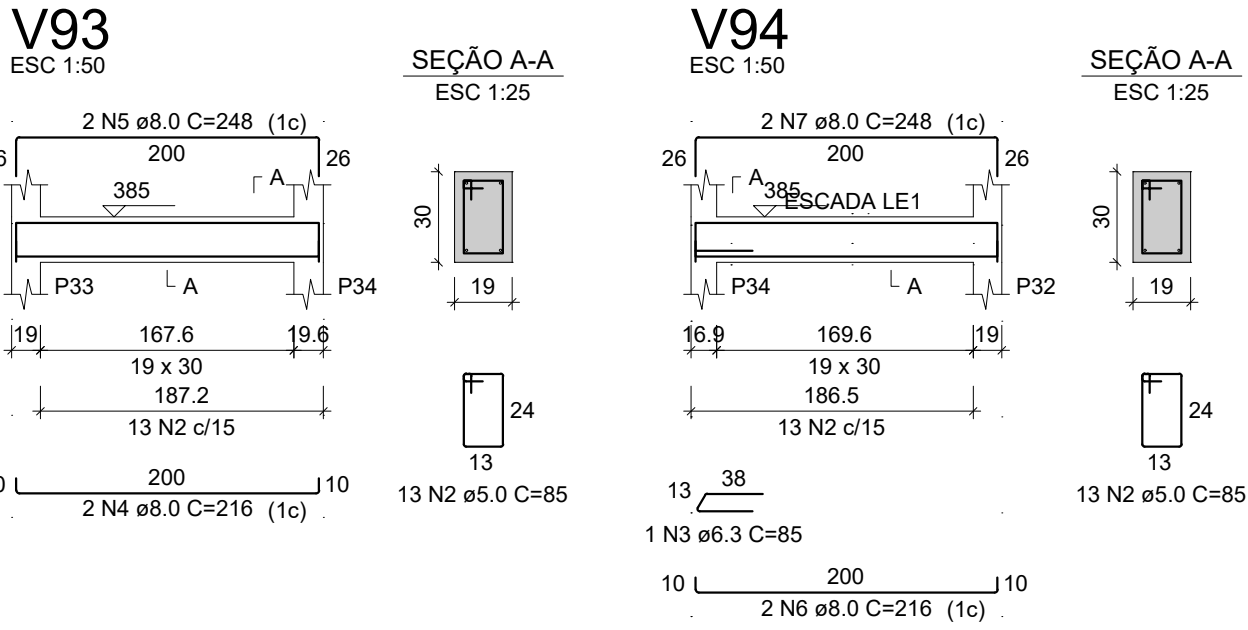
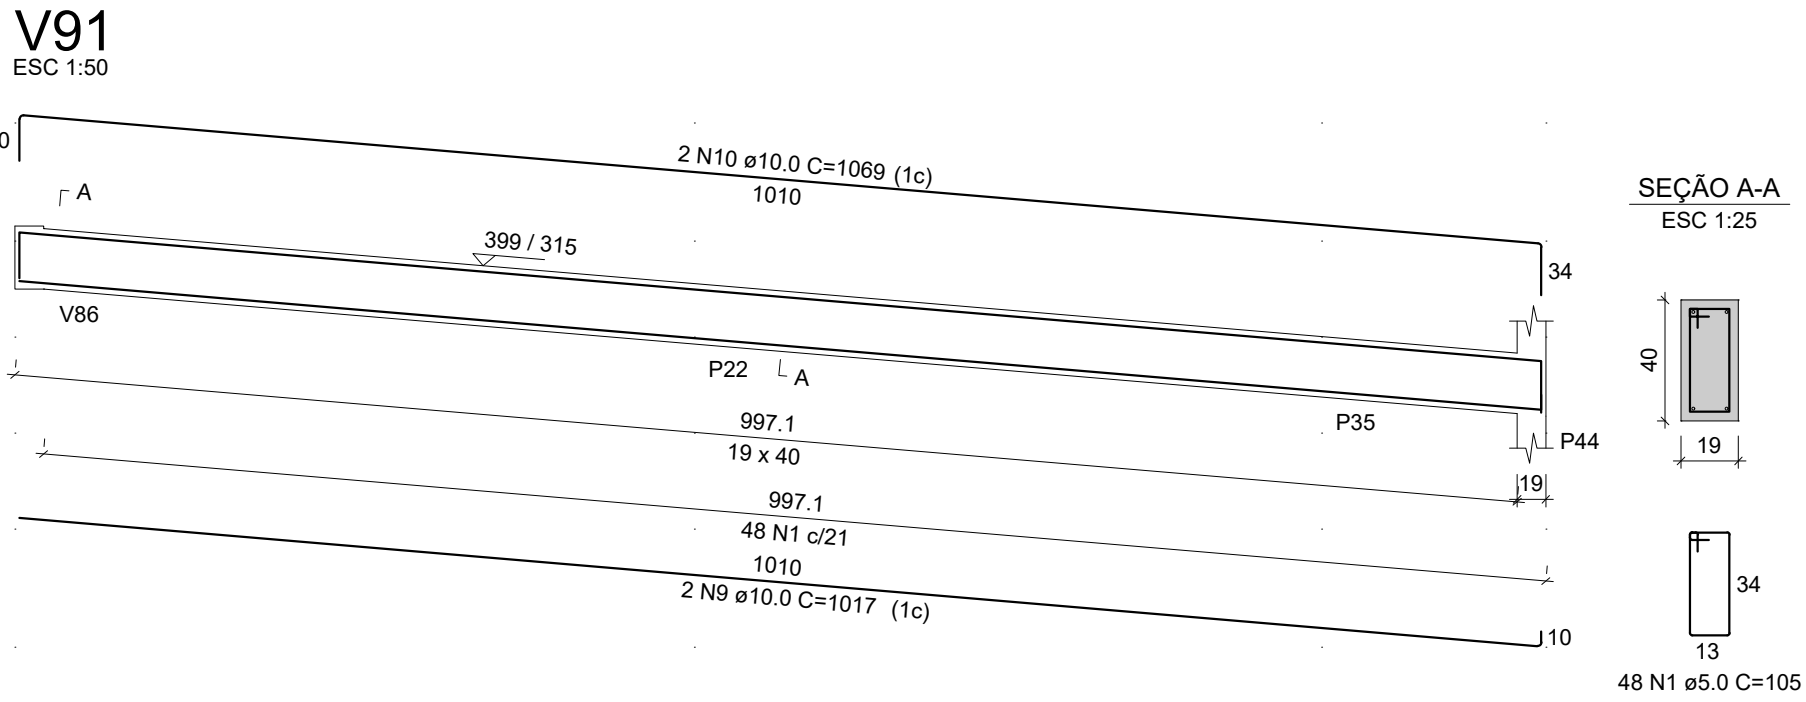
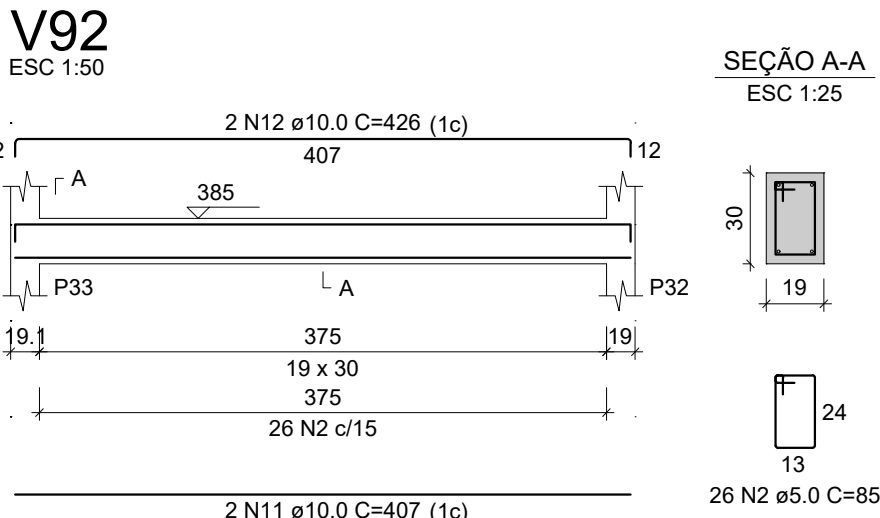
RELAÇÃO DO AÇO					
V90	V93	V91	V94	V92	
AÇO	N	DIAM (mm)	QUANT	C.UNIT (cm)	C.TOTAL (cm)
CA60	1	5.0	97	105	10185
CA50	2	5.0	52	85	4420
	3	6.3	1	85	85
	4	8.0	2	216	432
	5	8.0	2	248	496
	6	8.0	2	216	432
	7	8.0	2	248	496
	8	10.0	2	1048	2096
	9	10.0	2	1017	2034
	10	10.0	2	1069	2138
	11	10.0	2	407	814
	12	10.0	2	426	852
	13	12.5	2	1093	2186

Volume de concreto (C-25) = 1.91 m³  
Área de forma = 21.00 m²
