**OBRA: Restabelecimento de acesso a
ponte de concreto.**

META 13 – DEFESA CIVIL

**LOCAL: Ponte de Concreto próximo a
Comunidade dos Alves – Divino – MG**

Divino - MG, 11 de junho de 2021.

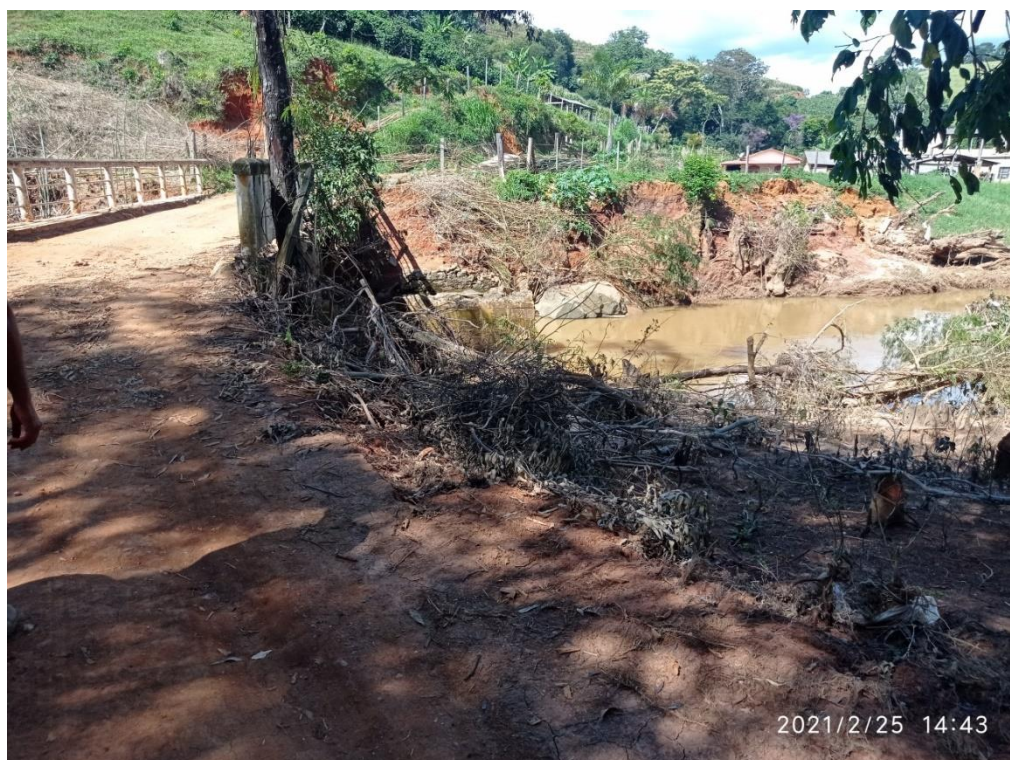
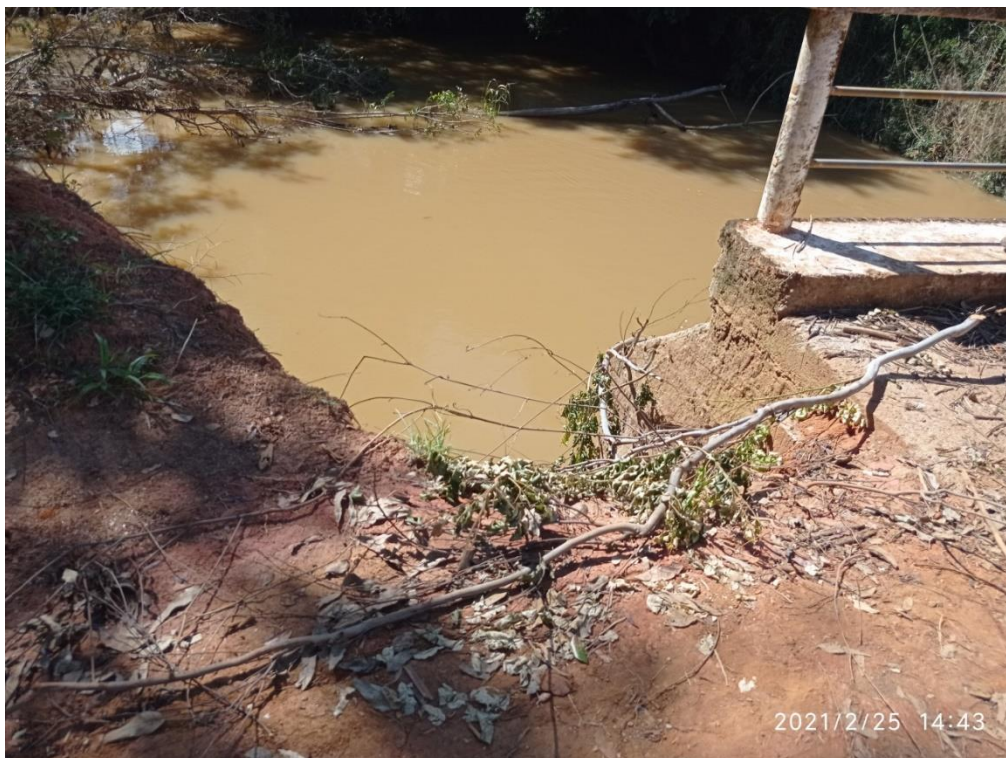
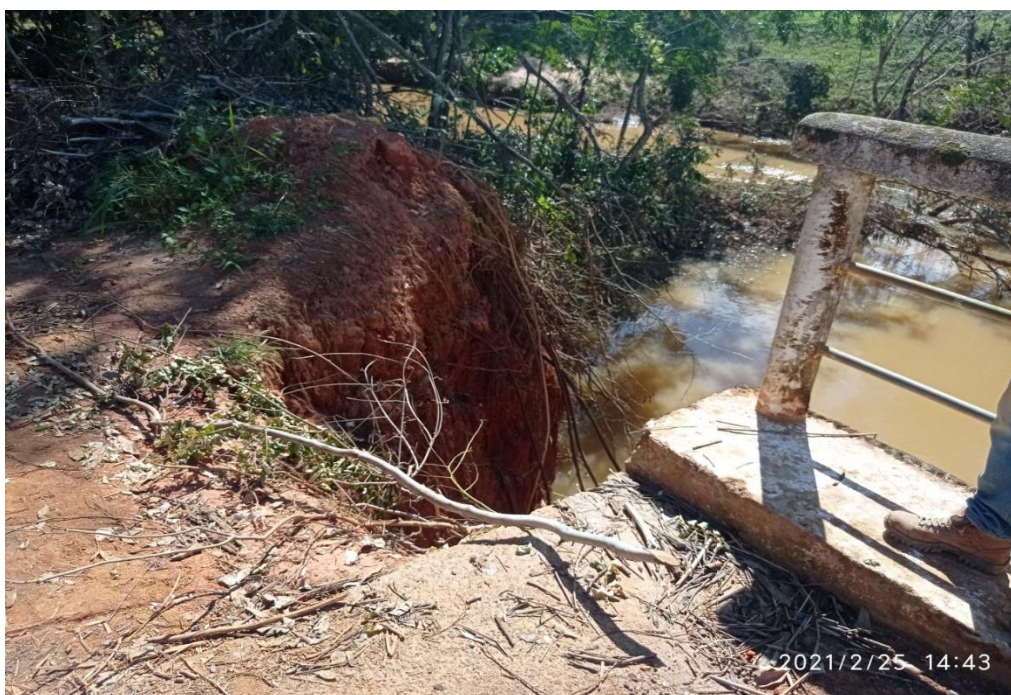
4 – Fotos:

- 1 - Localização: área rural – Ponte de Concreto próximo a Comunidade dos Alves
- 2 Dimensões: Comprimento – 10,0m / Largura – 4,0m
- 3 COORDENADA GEOGRAFICA:

O início do serviço ocorrerá com a limpeza da área de intervenção e alas de acesso (montante e jusante), com retirada de entulhos e liberação do acesso para execução do serviço.

Com uso de máquina do tipo escavadeira hidráulica, conforme planilha, a confecção do berço será realizada e imediatamente serão assentadas pedras de mão (jogada), material de 2ª Categoria (média igual ou inferior a 1m³), assentadas com equipamento mecânico, com inclinação suficiente para recomposição das alas do bloco de apoio para restabelecer acesso a ponte.

Após a limpeza das pedras do enrocamento, será realizado a concretagem para preenchimento dos vazios e após, será realizado a colocação de material em lastro, para garantir o fluxo.
